2026年1月26日<sup>日</sup>  
UFC道路橋床版研究会  
技術セミナー2026

# UHPFRCを用いたRC床版の 断面打替え補強に関する基礎的研究

神戸大学大学院 工学研究科 市民工学専攻

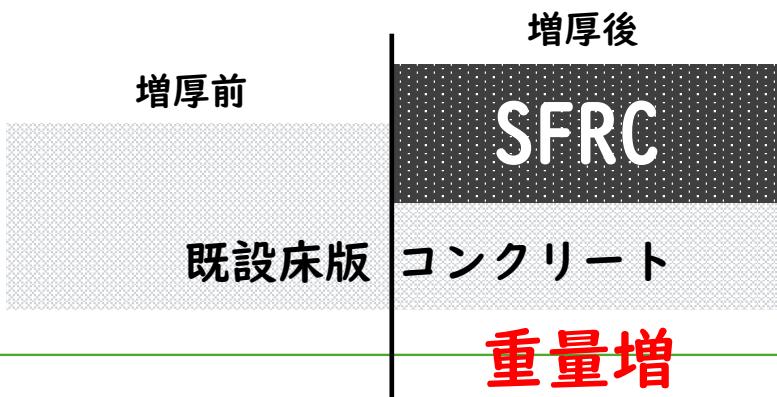
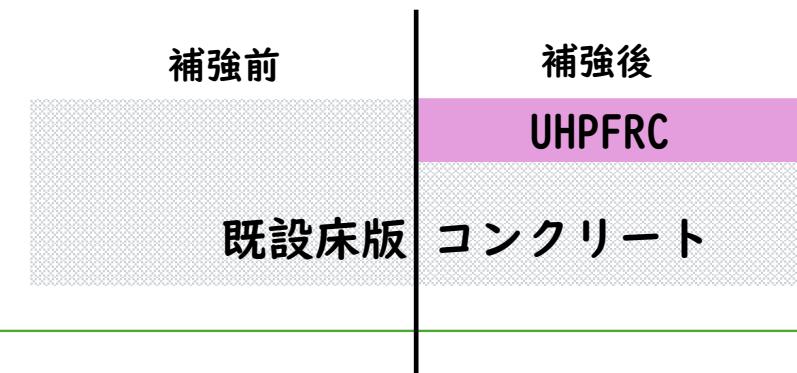
## ◆新しい対策工法：UHPFRCを用いた上面打替え補強

- ・粗骨材・補強用の鉄筋を用いない  
→薄層で打込みができる  
→**下部工の追加補強が不要**
- ・自己充填性・物質遮断性に優れる

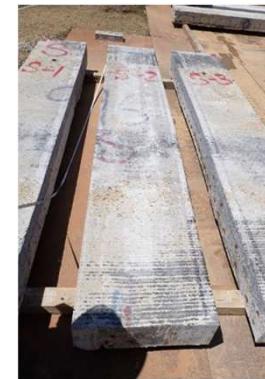
幅 約600mm  
高さ 約220mm  
奥行き 約3200mm

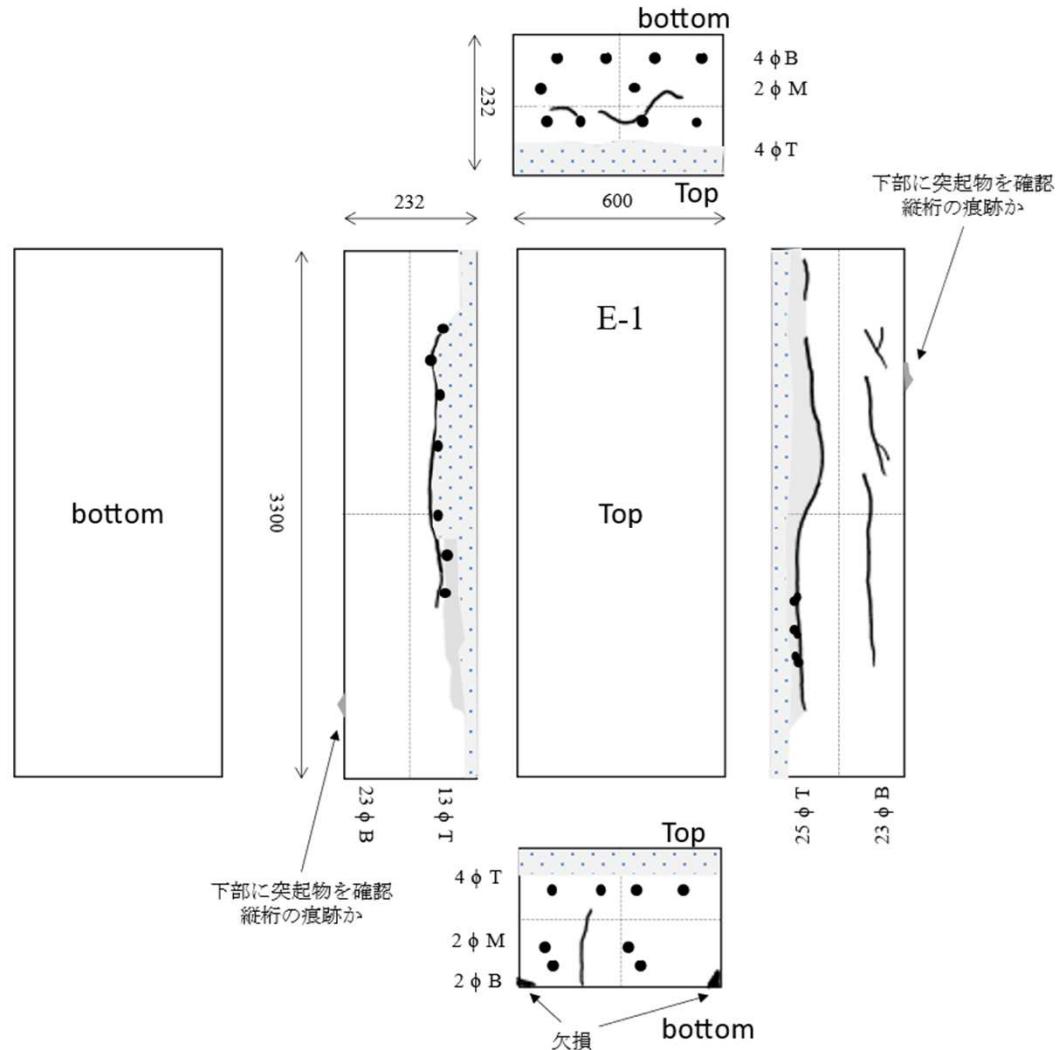
# 調査項目と記録した損傷図の例

- ①床版のひび割れ位置・形状
- ②床版断面の鉄筋位置
- ③補修部分の色分け
- ④縦桁位置

新しいコンクリートの層

SFRCの層

古いコンクリートの層

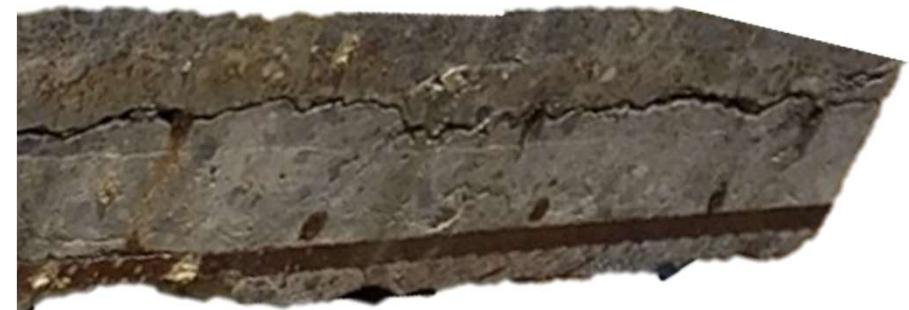
(例1) P-1  
下面鉄筋ひび割れなし  
(上面鉄筋ひび割れあり)

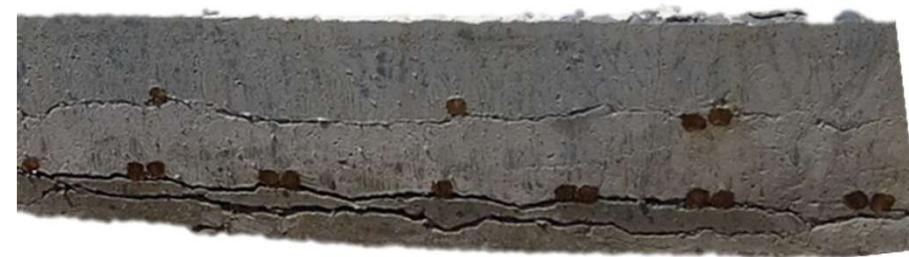
(例2) O-2  
下面鉄筋ひび割れ両面

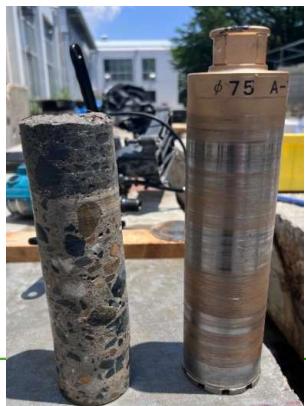
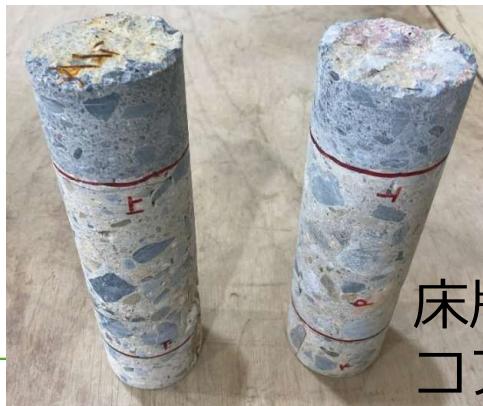
P-1, P-2, O-2からそれぞれ4個程度コアを採取し、  
圧縮試験用 円柱供試体を作製

床版P-2採取  
コア供試体

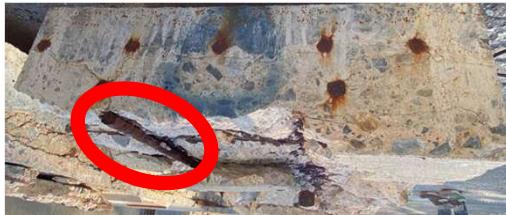
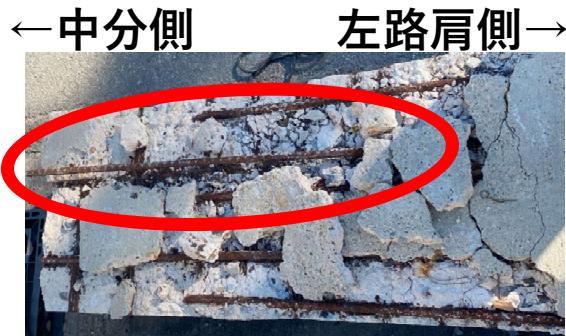
O-2

P-2, O-2：軸方向鉄筋（引張側）をはくり出し、質量減少率を測定

- ・鉄筋の位置による腐食の進行具合
- ・P-2（損傷中）, O-2（損傷大）での鉄筋腐食具合の違い

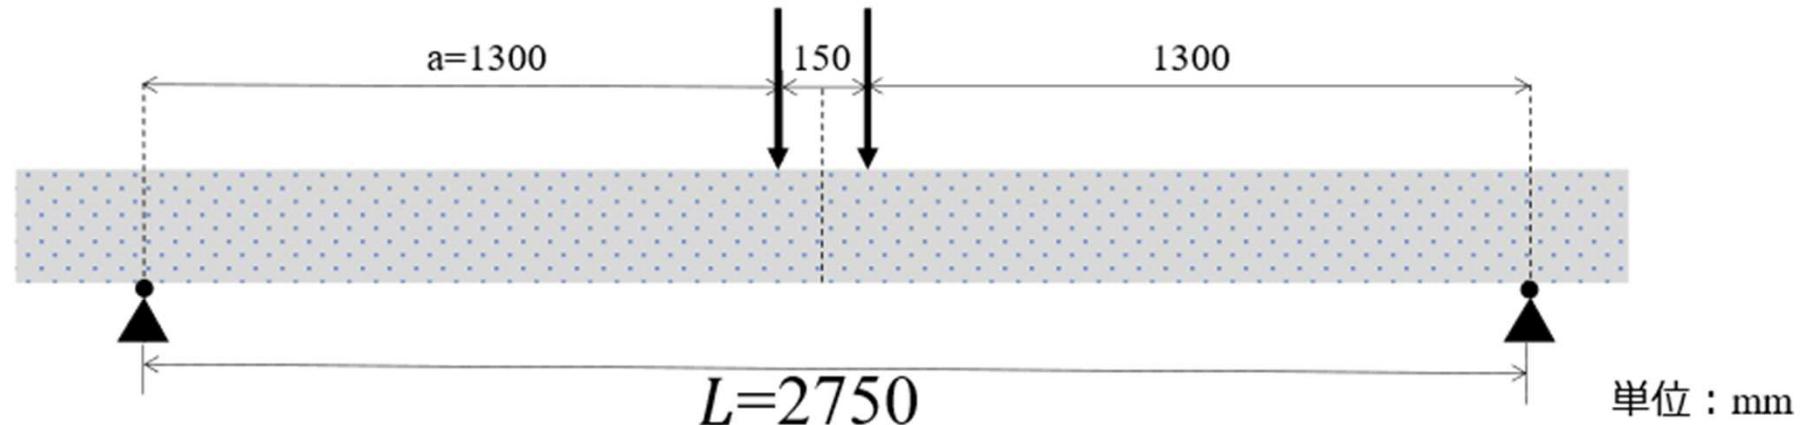
## 4点曲げ載荷試験

# 載荷方法

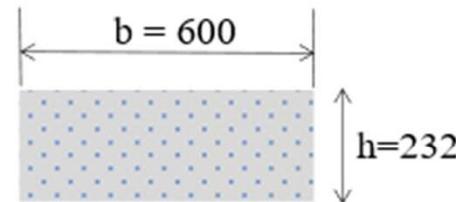
E-1, E-2

断面

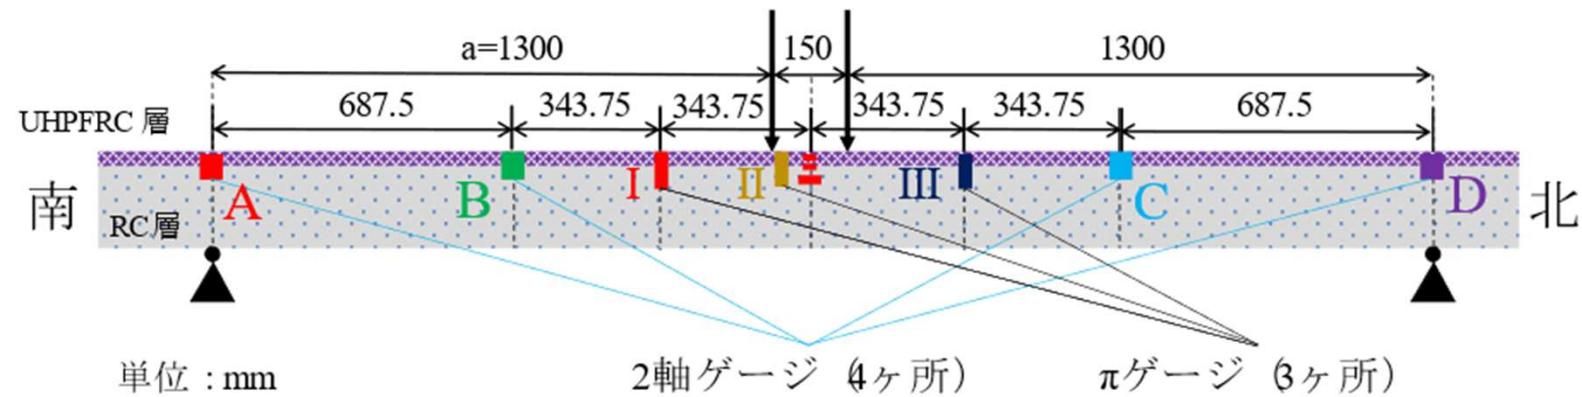
## 【UHPFRC-RC境界面の条件】

- F-1 界面処理なし
- F-2 界面処理あり

- F-3 界面処理あり

UHPFRC  
打替え補強

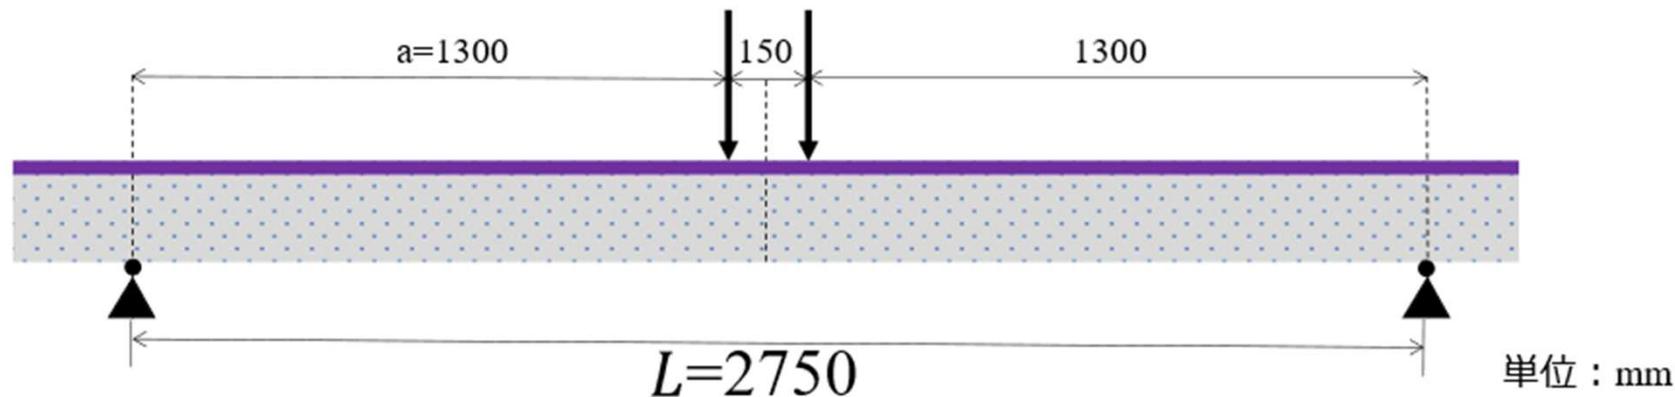
## 4点曲げ載荷試験

# 載荷方法

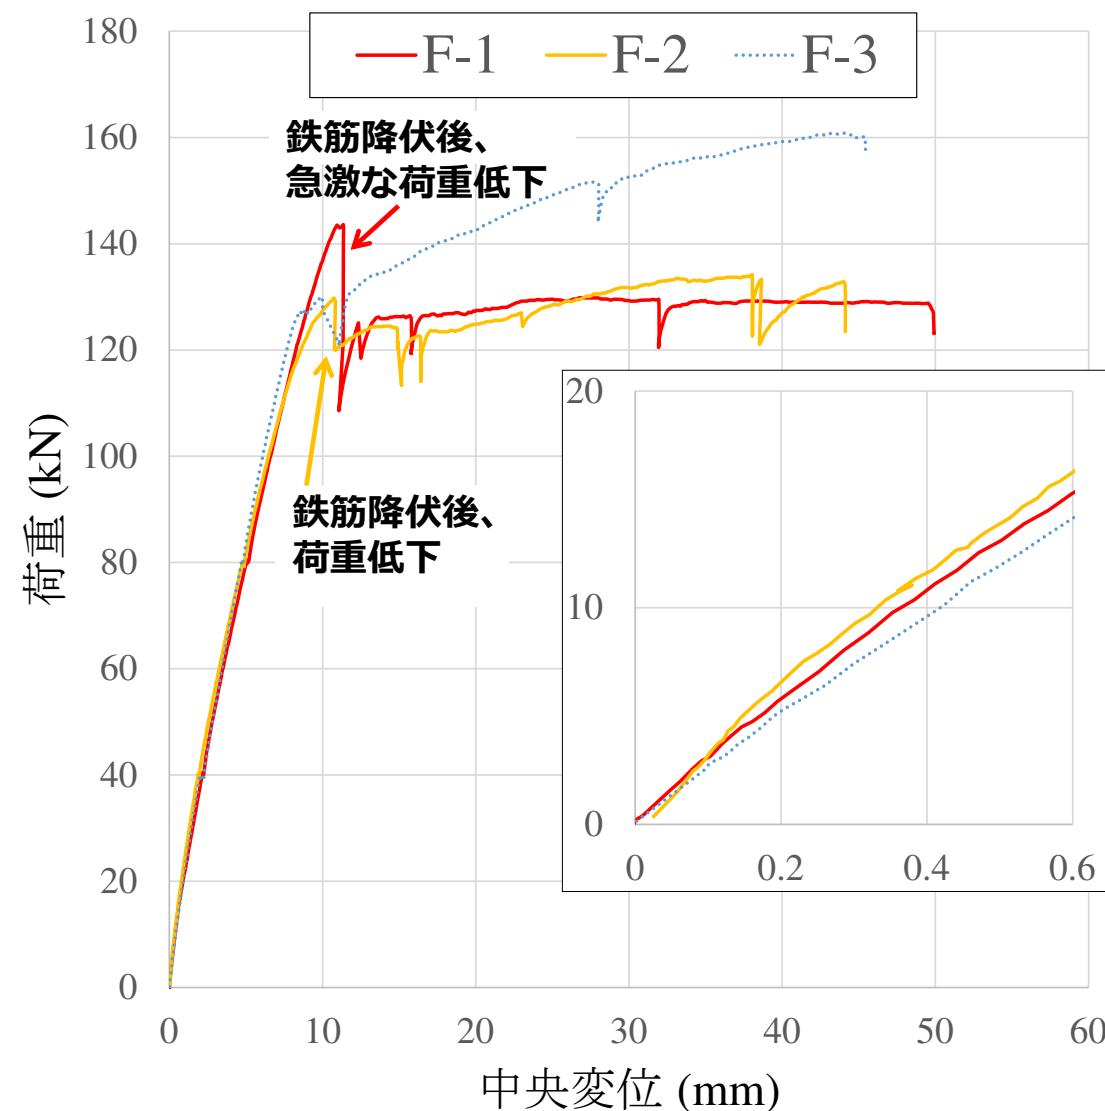
# 界面処理の有無による荷重一変位挙動の比較

- 初期剛性  
F-2が最も高く、次いでF-1, F-3の順
- 鉄筋降伏後の挙動  
F-2、F-3（界面処理）：荷重120 kN付近で降伏  
→その後、一時的な荷重低下  
低下量はF-1と比較して小さく、  
荷重低下前まで荷重回復  
降伏後、F-2：荷重停滞 F-3：荷重上昇
- F-1（界面処理なし）：荷重140kN付近で降伏  
→その後、荷重が急激に低下  
荷重低下前まで荷重回復せず

- 1) 約50年が経過した道路橋から撤去された床版を対象として、採取したコンクリートコアにより、圧縮強度、静弾性係数を把握した。また、損傷大と判定された床版から採取した鉄筋は、損傷中のものと比較して質量減少量のばらつきが大きく、健全な部位と著しい断面減少を示す部位が混在していた。
- 2) 損傷が顕著な床版では、健全な床版と比較して最大荷重が約20kN低下した。一方、中程度の損傷を有する床版と健全な床版では、最大荷重に大きな差は確認されなかった。
- 3) 既設RC床版のUHPFRC上面補強において、適切な界面処理を施すことによって、境界面における急激な剥離や水平方向のずれを抑制することができた。
- 4) UHPFRCによる上面打替え補強の効果は、床版の損傷程度に依存し、損傷が軽微な床版に対しては耐荷性能の向上が期待できる一方、損傷が進行した床版に対しては補強効果が限定的となることが明らかになった。
